# תעודת בדיקה מספר 9952310423

מנורת חירום  
הדגם הנבדק : VENUS-5WO-ON-IP65 מ. חירום 5W LED Class II; IP65; ta:25°C  
יצרן : OMEGA  
ארץ יצרן : סין

## מהות הבדיקה: בדיקת דגם במסגרת בדיקות שוק: אימות תעודה להכרה

התאמה לסעיפים: של התקן הישראלי ת"י 20 חלק 2 חלק עשרוני 22 - מנורות: דרישות מיוחדות-מנורות לתאורת חירום, מספטמבר 2009

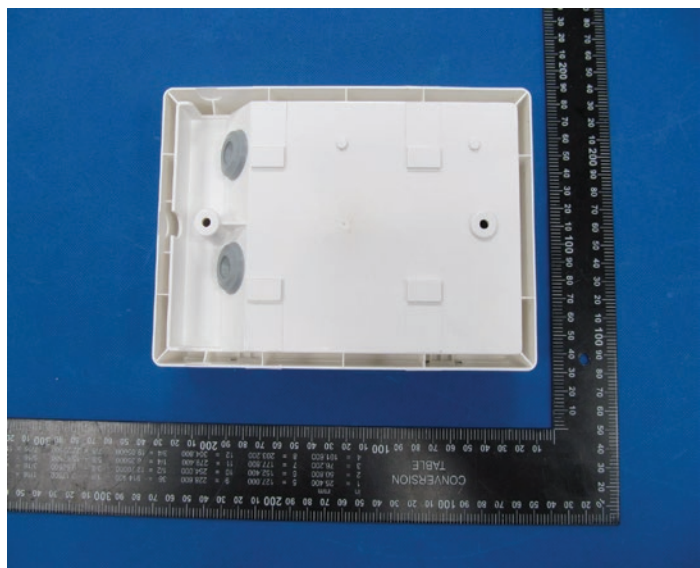
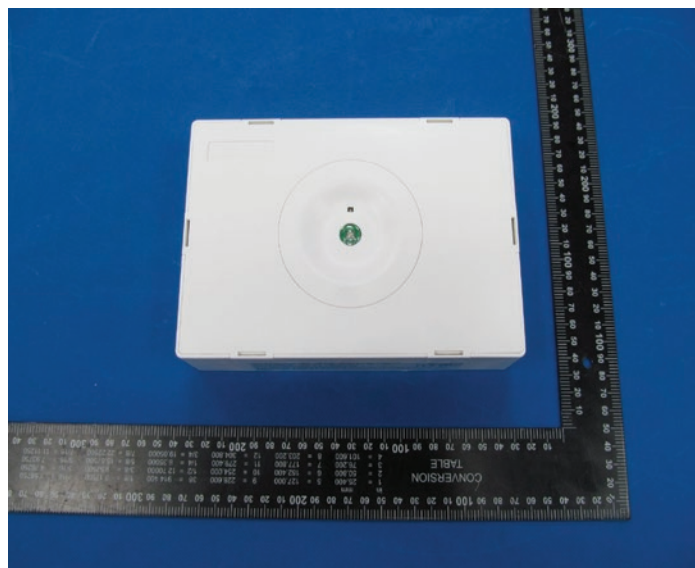
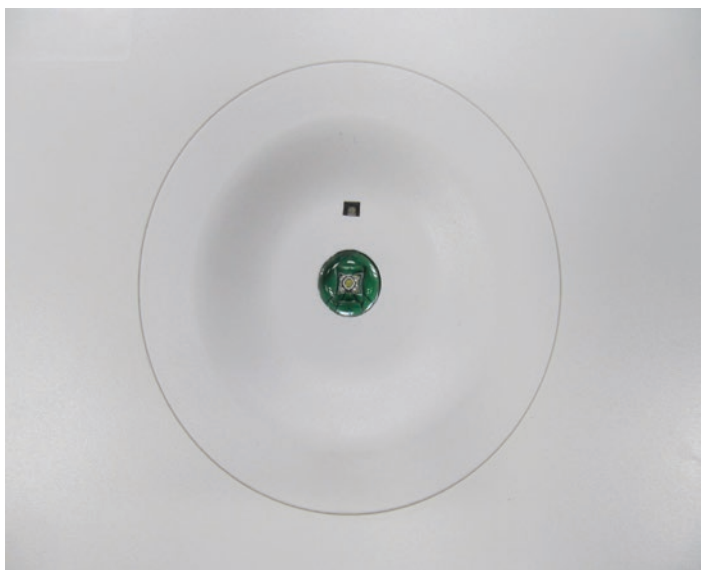
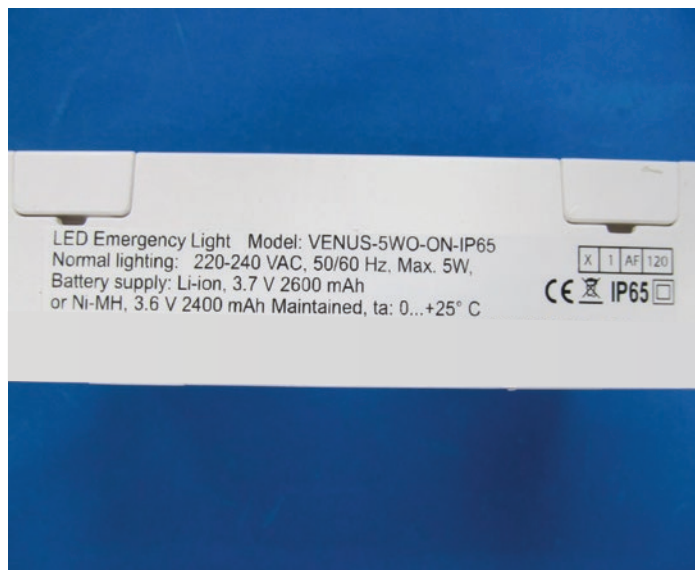
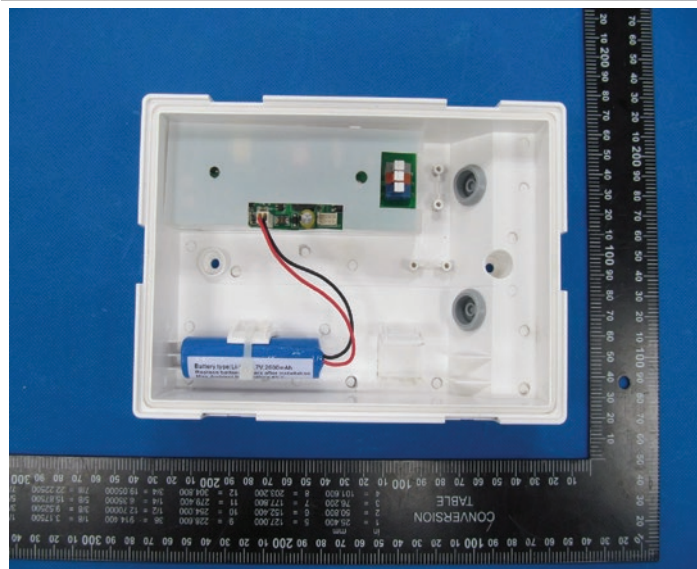
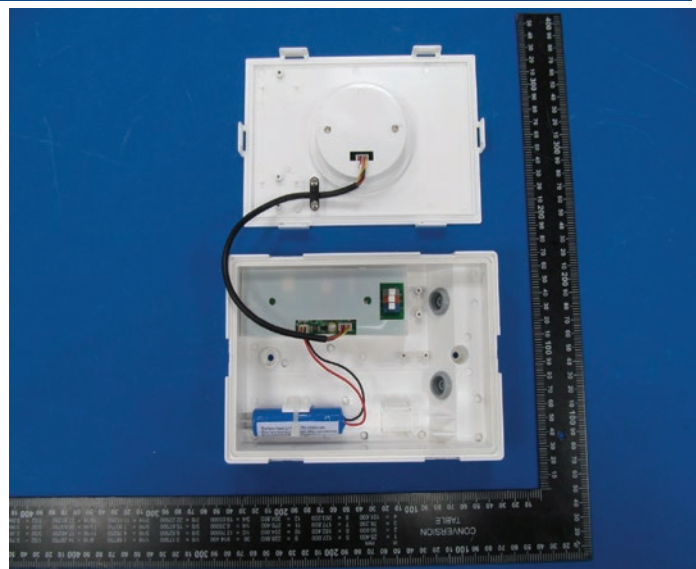
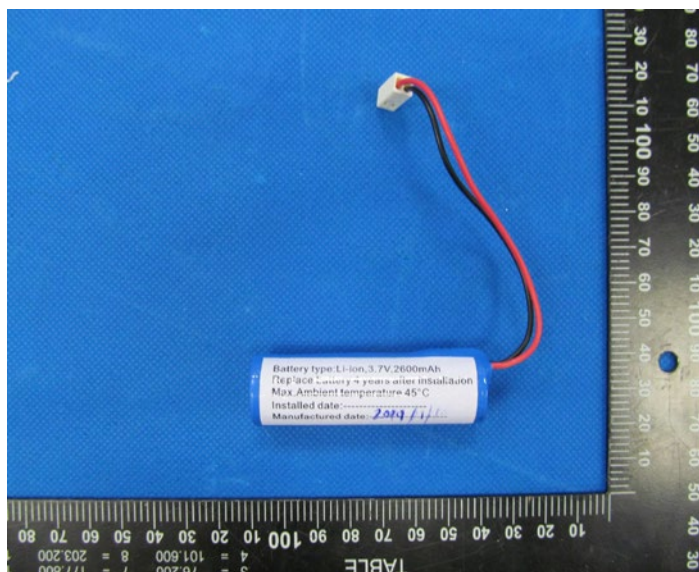
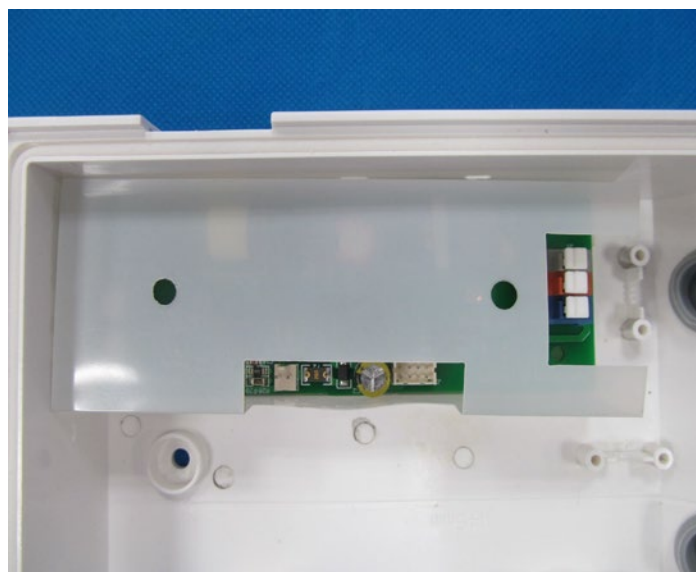
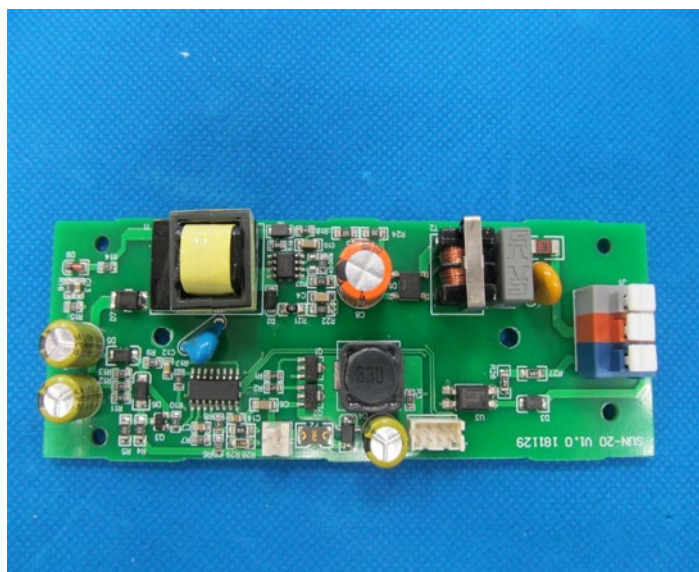
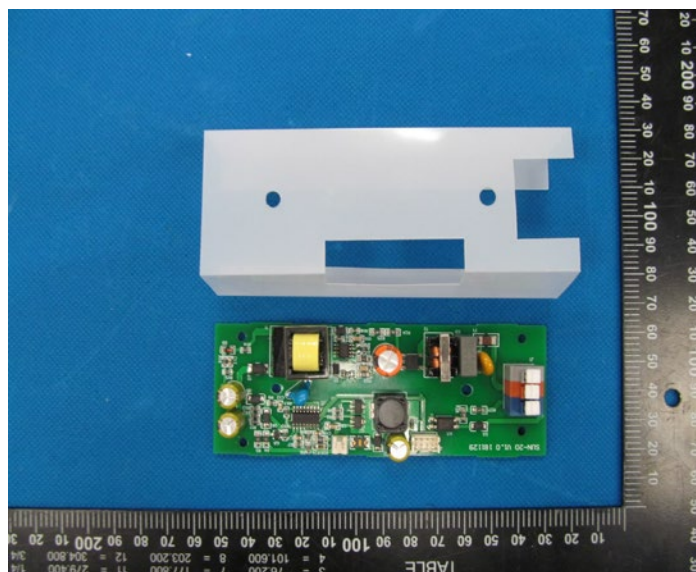
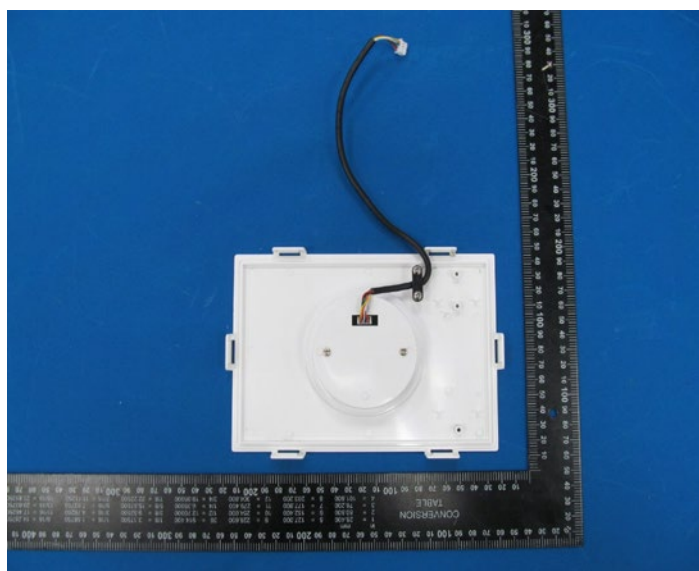
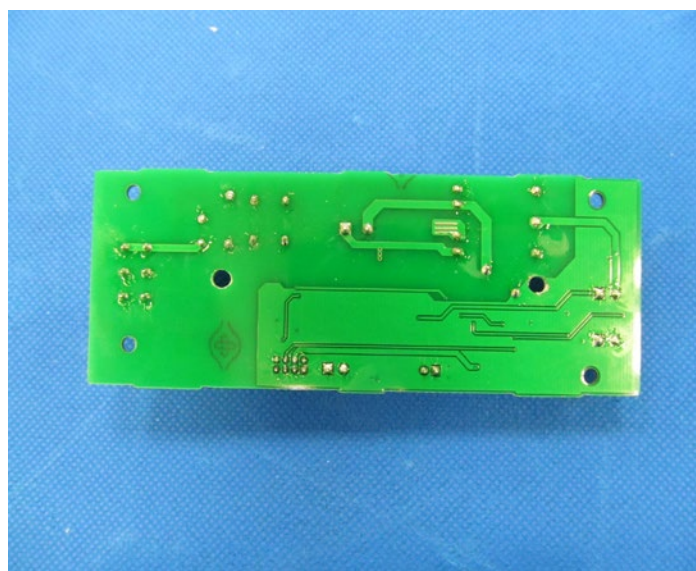
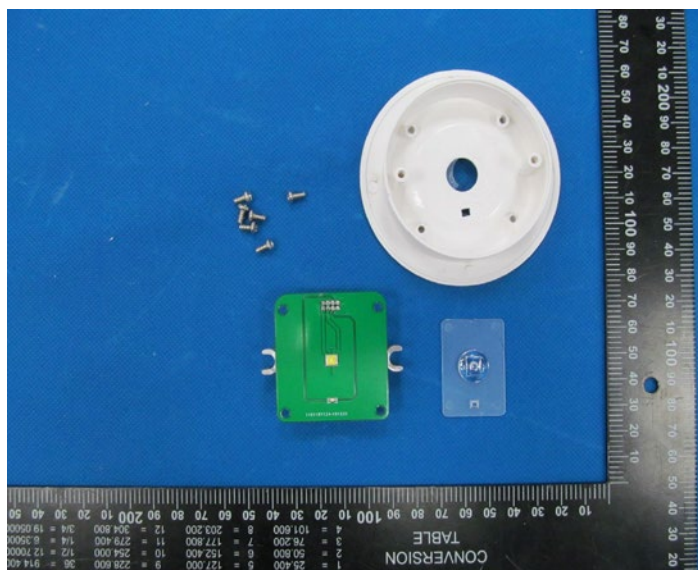
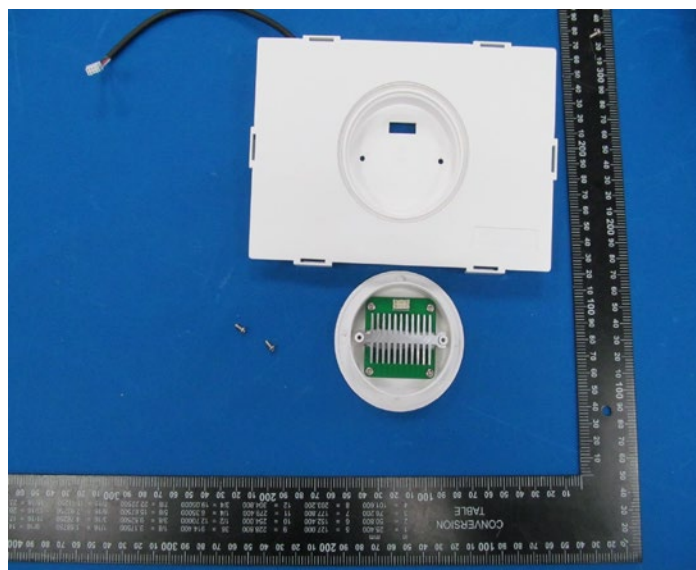
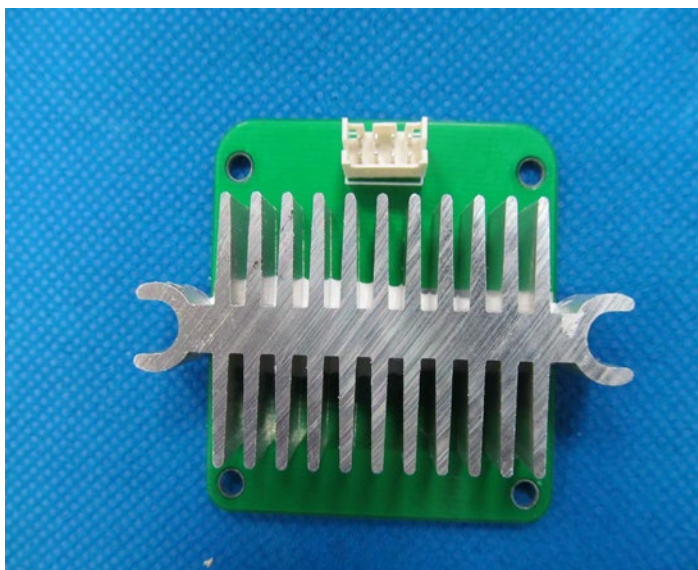
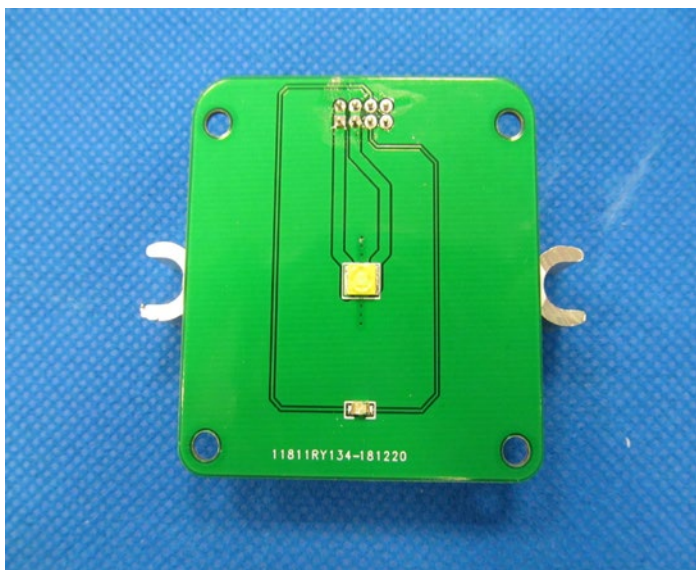
תמונות מצורפות.

**תאור:** המוצר הנבדק הינו מנורת חירום, המיועדת להתקנה על משטח דליק,

המנורה מיועדת לתאורה בעזרת דיודה פולטת אור (LED) בהספק 5W

מעטפת המנורה עשויה: חומר פלסטי.

המנורה כוללת את הרכיבים העיקריים הבאים:

(1) סוללה דגם- 18650-2600mAh

נתונים טכניים- Li-ion, 3.7V, 2600mAh, 9.62Wh, Ta:45°C MAX

(2) ממיר חירום אלקטרוני נושא כיתוב: SUN-20 נבדק ואושר כחלק מהבדיקה.

(3) LED Module מורכב מ- LED להארה ו- LED פיווי.

חיבור המנורה לזינה נעשה ע"י מהדקי זינה.
